建设项目环境影响报告表

项目名称：_____乐至县东禅寺水库除险加固工程_____

建设单位（盖章）：_____乐至县水利工程管理总站_____

编制日期：_____2022年5月_____

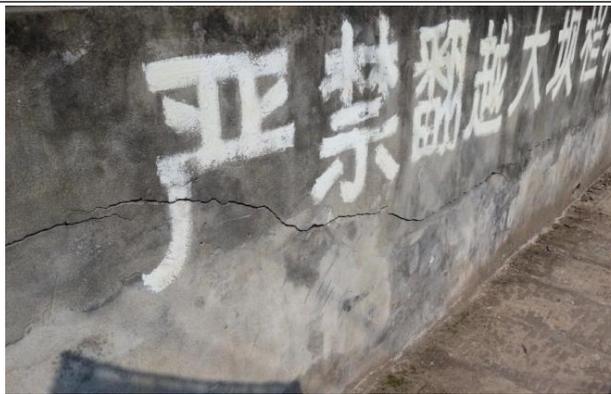
防浪墙裂缝

(2) 上游侧已建钢筋混凝土防浪墙高度为 1.2m，宽度为 0.3m，但现状存在裂缝，且向上游倾斜。（安全鉴定结论）

经本次除险加固现场复核：坝顶上游侧防浪墙确实存在水平向裂缝，局部墙体确实存在向上游侧微倾的现象，但尚未发现严重变形、开裂等现象，存在安全隐患。

| 项目 | 序号 | 存在病害 | 整治措施 | 备注 |
|---|---|---|---|---|
| | 2 | 坝顶防浪墙存在裂缝，且向上游倾斜，存在安全隐患（安全鉴定结论） | 拆除原有防浪墙，新建 C25 钢筋混凝土防浪墙，表面采用真石漆喷涂 | |

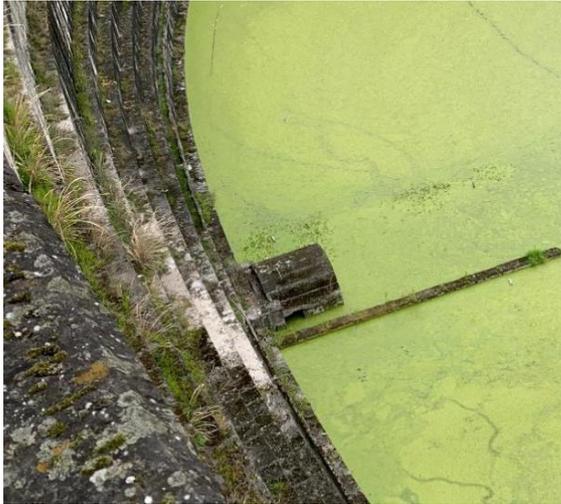
坝冠冲沙放空孔

(1) 冲砂放空孔: 78 年因坝基帷幕灌浆需要开启冲砂放空孔放水, 坝体震动很大, 之后未开过冲砂放空孔; 现放空孔闸门和启闭机锈蚀严重, 无法开启。(安全鉴定结论)

经本次除险加固现场复核：大坝冲砂孔位于坝中底部，出口被鱼塘水体淹没，无法现场复核。经调查访问，大坝冲砂孔永久封闭达 42 年，启闭设备损坏严重，无法开启，冲砂孔作用失效。

| 四、放空建筑物 | 15 | 拱冠冲砂放空孔因开启时使坝体产生振动，影响坝体稳定性，因此，多年未使用，闸孔淤堵，闸阀损坏（安全鉴定结论） | 封堵原拱冠冲砂放空孔，在左坝肩山体新建冲砂放空设施 | |

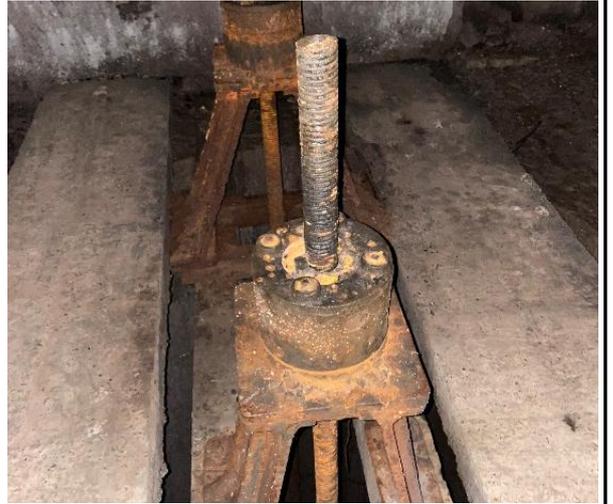
灌渠启闭机

(2) 左、中、右三处灌溉放水洞均为人工螺杆启闭闸门, 钢闸门锈蚀严重, 启闭困难; 中放水洞无闸房, 左、右放水洞闸房损坏。(安全鉴定结论)

经本次除险加固现场复核：由于左、右放水洞闸门和启闭机数十年失修，实在无法运行，闸房严重破败，漏雨严重，管理单位自费更换了简易闸门和手动螺杆启闭机临时使用，对闸房屋顶漏雨严重的部位进行了简单修补，但仍为危房，存在极大的安全隐患。

| 五、金属结构 | 16 | 取水设施闸门锈蚀，左、右灌渠启闭设备为因无法使用而更换的临时手动螺杆启闭机，中灌渠启闭设备锈蚀严重（安全鉴定结论） | 根据更换原取水闸门和启闭设备 | |

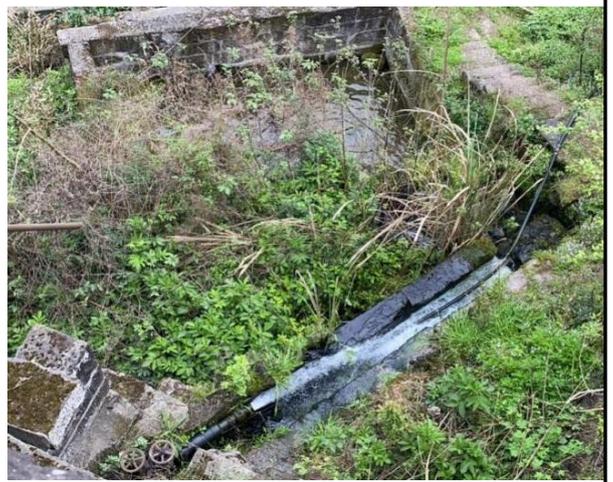
坝右岸底部放水管

(5) 现有坝下游右岸放水设施在高程 423.0m 处, 为 DN250 闸阀控制放水, 主要为下游渔业孵化池供水, 管身为钢管, 由于多年运行, 闸阀和钢管锈蚀严重, 现闸阀关闭不严、渗漏严重。(安全鉴定结论)

经本次除险加固现场复核：因数十年失修维护，放水钢管和闸阀锈蚀严重，现闸阀关闭不严、渗漏严重。

| | 17 | 右坝肩放水管闸阀和钢管锈蚀，无法启闭，且漏水严重（安全鉴定结论） | 更换原闸阀和钢管 | |

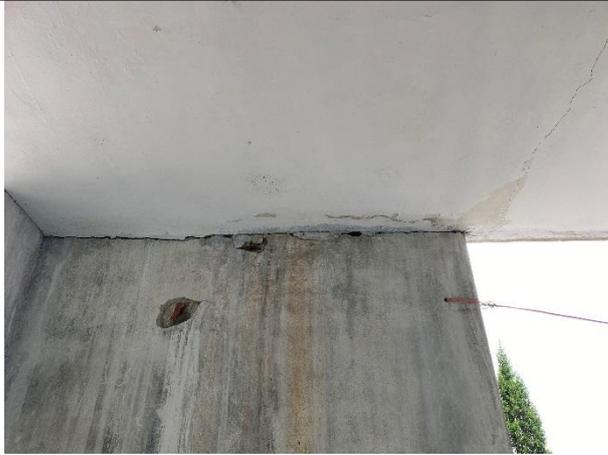
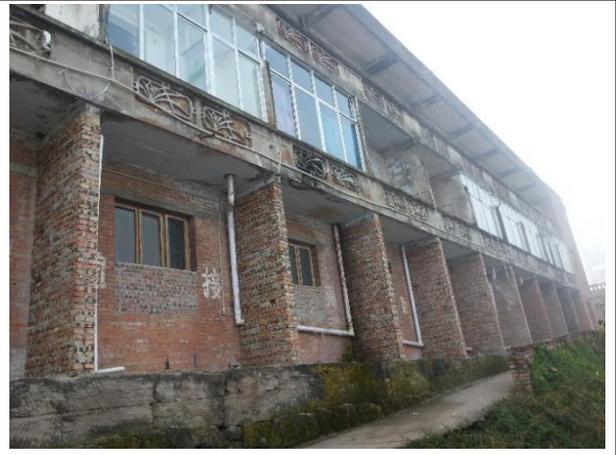
(1) 管理房基础变形，阳台开裂，威胁管理人员安全，为防止安全施工管理房背面

管理房阳台裂缝

管理房背面（阳台采用砖垛支撑）

经本次除险加固现场复核：管理房基础变形，阳台开裂，威胁管理人员人身安全，为防止安全施工管理房背面阳台临时采用砖垛支撑；现有混凝土硬化连接道路从管理区域穿过。

| 八、附属工程 | 21 | 管理房年久失修，基础变形，阳台出现裂缝，威胁管理人员人身财产安全（安全鉴定结论） | 拆除原有管理房，在原管理房对面新建管理房及配电房 | |

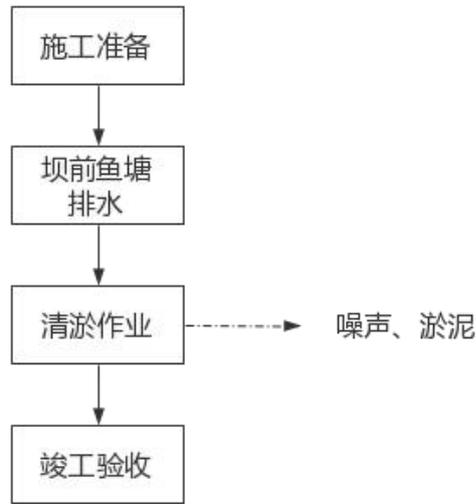
图 2-4 坝前鱼塘清淤施工工艺流程及产污位置图

先对坝前鱼塘进行排水，将多余水排入下游洞子河后，清淤采用人工开挖集料，施工中挖出的淤泥、岩浆和废渣要用运到岸边临时工场，临时工场设置沉淀池和干化堆积场，使护壁泥浆与出渣分离，浮土和沉淀池出渣在干化堆积场脱水，渗出水排入水体，干化后统一处理。该过程产生的污染物主要为施工机械产生的噪声和清淤过程中产生的固废淤泥，以及堆放过程中产生的恶臭。

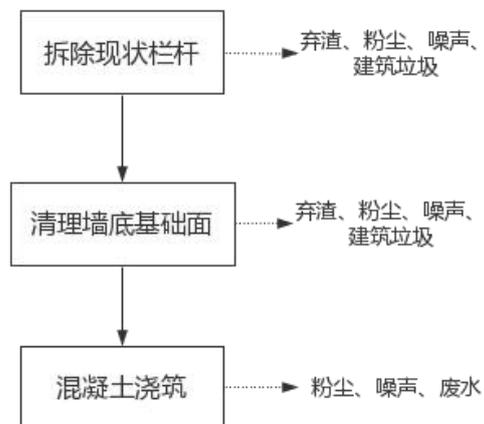
防浪墙及栏杆施工首先采用破碎锤配合人工撬挖拆除现状上游面栏杆，人工清理墙

底基础面，避免影响现状坝体。墙体拆除采用人工挑抬至左坝肩位置装 5t 汽车出渣。防浪墙及栏杆基础浇筑混凝土待支模完成后采用 5t 汽车由施工营地运至左坝肩处，平均运距 200m，人工挑抬入仓，并采用 2.2kW 插入式振捣器密实。钢筋由钢筋加工厂加工，5t 载重汽车运输至工作业点，平距运距 200m。

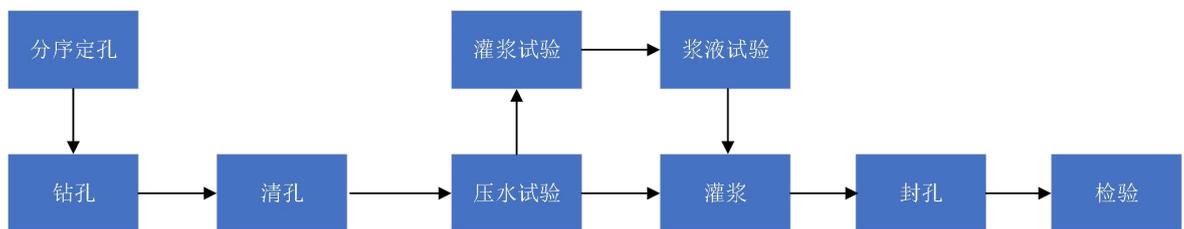
图 2-5 帷幕灌浆施工顺序图

在灌浆平台混凝土强度达到 50%设计强度后，即可安排进行帷幕灌浆施工，本工程帷幕灌浆按如下程序进行施工。

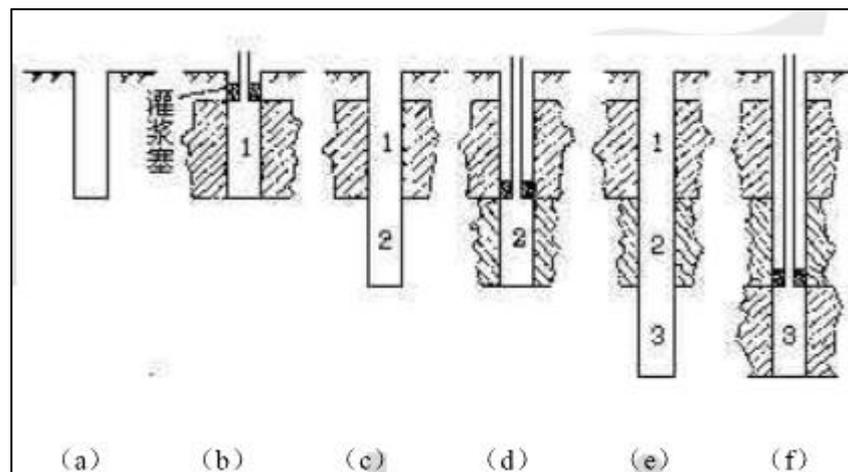
图 2-6 自上而下分段灌浆法

(c)帷幕灌浆采用自上而下分段灌浆法，循环式灌浆。各灌浆段灌浆塞分别安装在其上部已灌灌浆段底部，每一灌浆段长度通常为 5m，若因钻孔工艺或地质原因达不到封闭严密要求，灌浆塞可适当上移，但不能下移，最长不超过 10m。

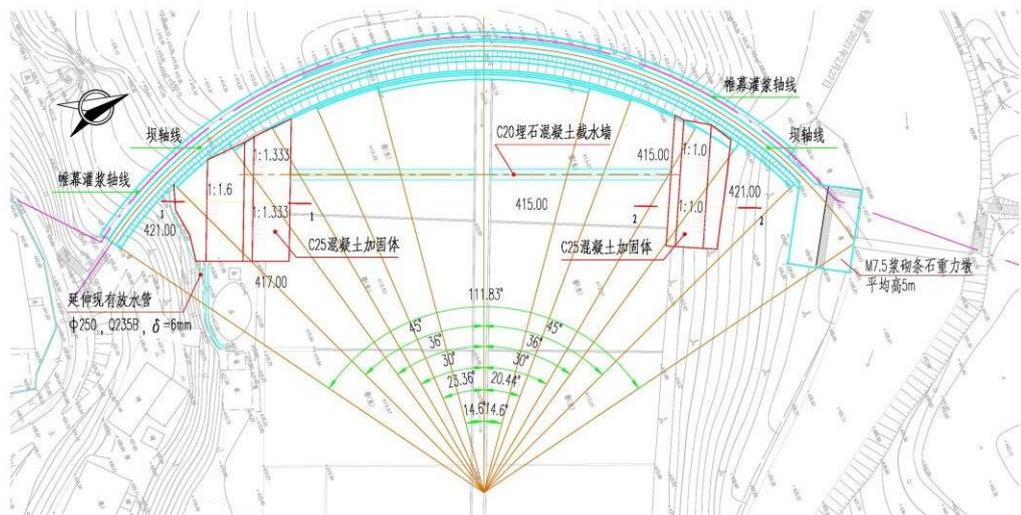
图 2-7 混凝土加厚方案平面布置图

加 C20 混凝土抗力体。混凝土抗力体范围高 411m~421m，长 26.9~28.5m。底部宽 2.0m，顶部宽 3~4m，中部 415m 设 2.0 马道。坡面 415m 以上设 DN50 排水管，其中坝肩岩体内钻孔深 1.0m，排水孔间排距 2.0m。考虑减缓坝肩风化进度，增加安全裕度，左坝肩坝基至下游 15m（左坝肩重力墩下游端起算）范围内布置固结灌浆，间排距 2m，入岩 5m。

右坝肩在下游鱼塘侧增加 C20 混凝土抗力体。混凝土抗力体范围高 411m~421m，长 22~31m。底部宽 2.0m，顶部宽 2.1~8.5m，中部 415m 设 2.0 马道。坡面 415m 以上设 DN50 排水管，其中坝肩岩体内钻孔深 1.0m，排水孔间排距 2.0m。考虑减缓坝肩风化进度，增加安全裕度，右坝肩坝基至下游 20m（右坝端点起算）范围内布置固结灌浆，间排距 2m，入岩 5m。

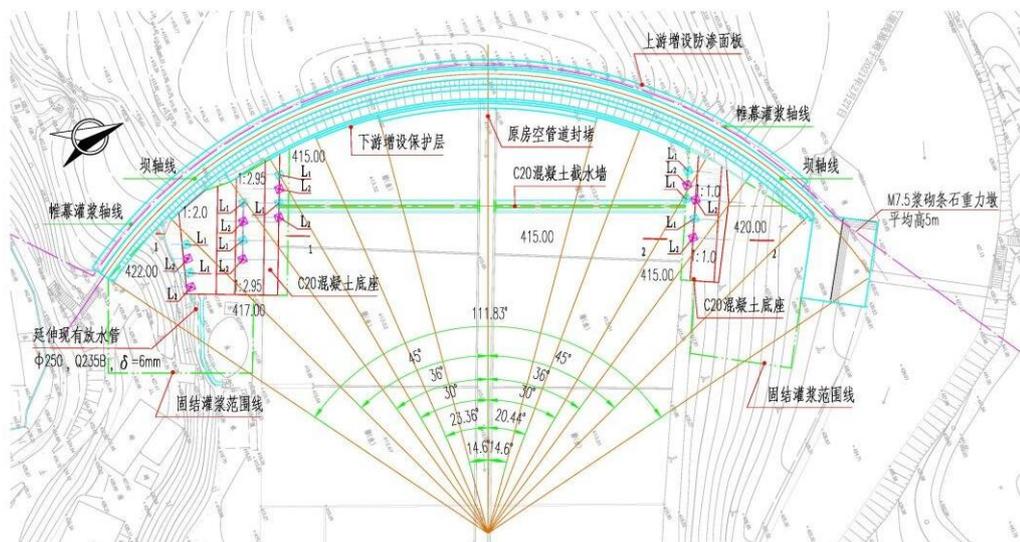
图 2-8 混凝土加厚方案平面布置图

右坝肩在下游鱼塘侧设 3 排预应力锚索，每排 4 根。考虑下部抗力较小，在锚索下增加 C20 混凝土底座以增加有效锚固力。考虑施工因素，第一排锚索高程 414.00m，间距 3.0m，向下倾角 20 度。锚索设计张拉力 500KN，考虑受拉区应力分散长度布置为 $L_1=16m$ 和 $L_2=20m$ 两种。第二排锚索高程 416.00m，间距 4.0m，其余同第一排。第三排锚索高程 416.00m，间距 3.0m，其余同第一排。混凝土底座范围 411m~422m，长 22~31m。底部宽 2.0m，顶部宽 0.83~3.54m，中部高程 415m 设 2.0 马道，高程 417m 设 3.9m 马道。坡面 415m 以上设 DN50 排水管，其中坝肩岩体内钻孔深 1.0m，排水孔间排距 2.0m。考虑减小锚索张拉变形及后期预应力衰减，同时也为了减缓坝肩风化进度，增加安全裕度，左坝肩坝基至下游 15m（左坝肩重力墩下游端起算）范围内布置固结灌浆，间排距 2m，入岩 5m。

根据详细的比较，方案一与方案二投资相近。从工程投资角度来看，方案一优于方案二。从施工难易程度来看，方案一要稍微优于方案二；从地质条件，两者地质条件较为接近，两者差异不大；从对原坝体影响来看，锚索结构开挖范围小，对原坝体影响较小。综合分析，本阶段推荐采用方案一。

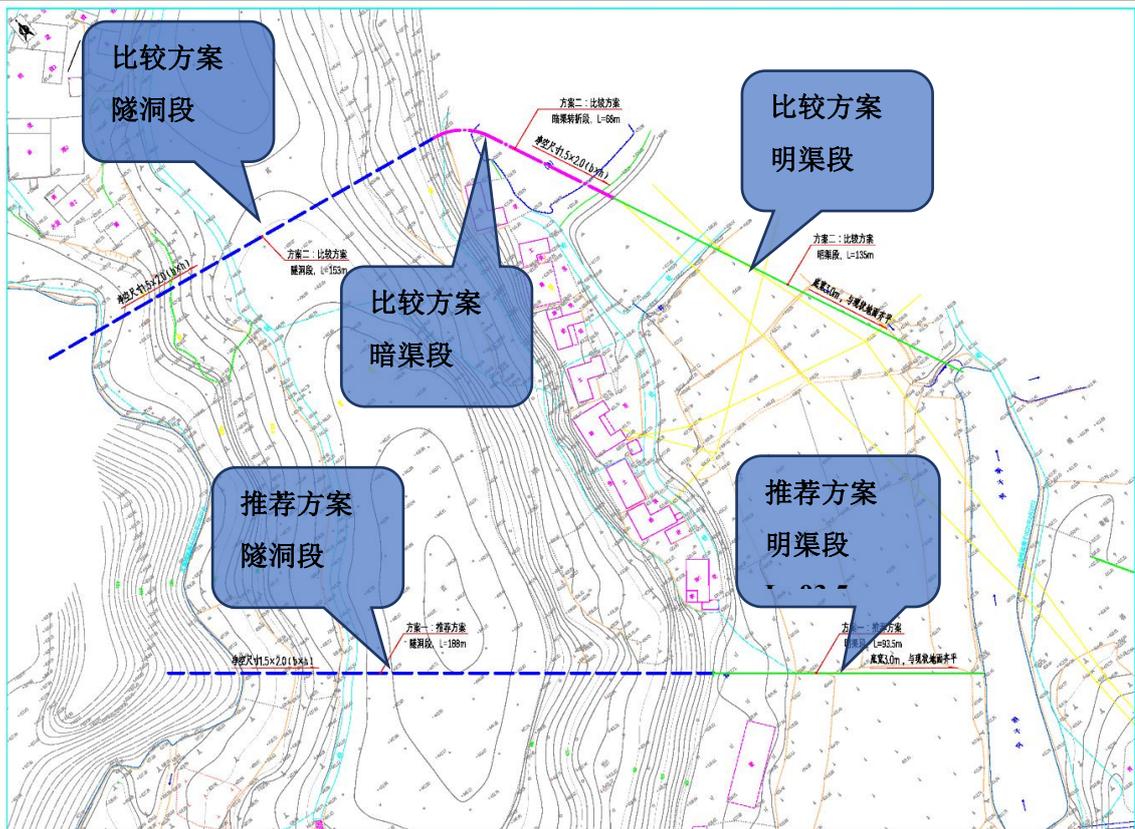
图 2-9 冲砂放空隧洞比选平面布置图

根据本项目水库水域的分布范围，本阶段拟定两个冲砂放空设施布置方案进行选择。方案一：放空隧洞起点布置于距离溢洪道约 70m 处，该方案放空设施由隧洞段和出口明渠段组成；方案二：放空隧洞起点布置于距离溢洪道约 195m，该方案放空设施由隧洞段、暗区段及出口明渠段组成。方案一放空设施轴线长 281.5m，方案二放空设施轴线长 356m。方案一较方案二隧洞段长度较长：其中方案一隧洞段长 188m，方案二隧洞段长 153m；方案一比方案二隧洞段长 35m；另外，从布置上，方案一较附近居住区域较远，施工时影响较小；方案二隧洞出口离居住区较近，施工时影响大。隧洞出口紧接着暗渠段，拟采用箱涵整体结构，但因高程控制原因，该段开挖的形成的基坑较深，对附近的交通影响也大。暗渠段后接明渠段，该段距离下游河道较远，长度为 135m，较方案一长度为 93.5m，长 41.5m。工程量较大。两方案的平面布置图如下。

根据详细的比较，方案一投资最省，方案一比方案二投资节约 53.54 万元。从工程投资角度来看，方案一优于方案二。从施工难易程度，方案二离居住区较近，施工时影响较大；从地质条件，两者地质条件较为接近，两者差异不大。综合分析，本阶段推荐采用**方案一**的布置。

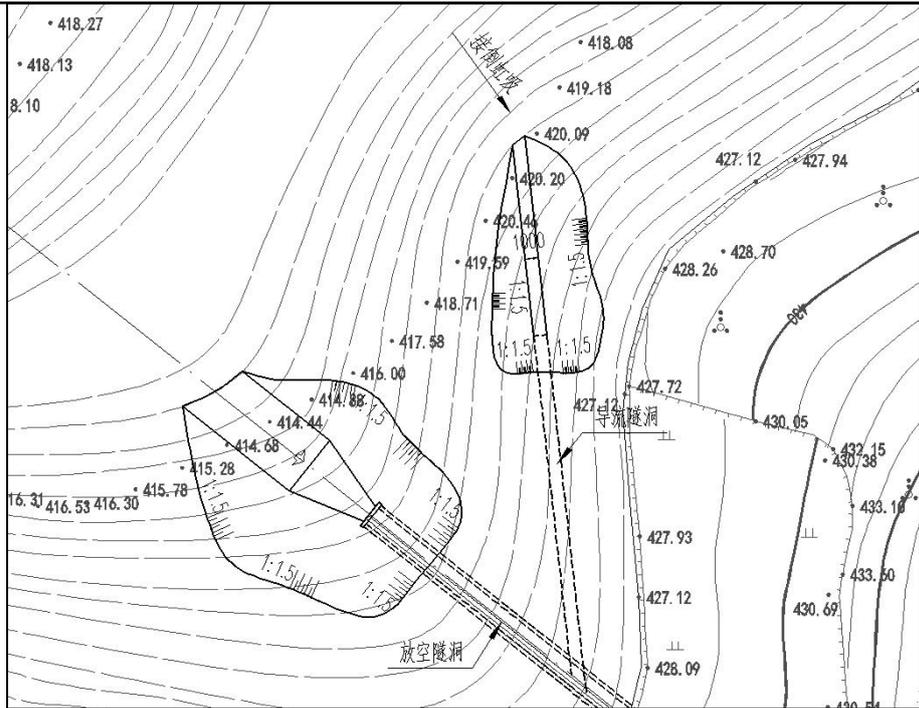
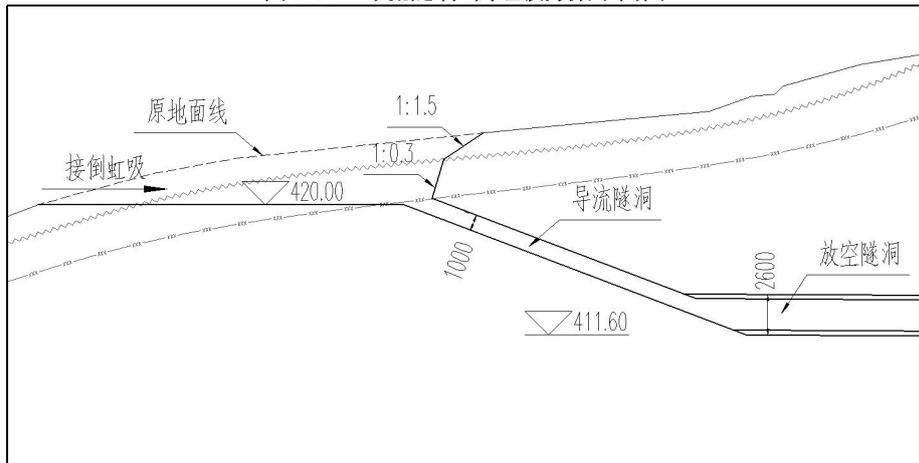
本方案是继续采用倒虹吸技术进行放水，施工顺序为：开挖前段导流隧洞与隧洞出口施工→通过倒虹吸（导流隧洞处）方式将水降至 412.00m 高程→剩余放空隧洞及进口施工→导流隧洞封堵。

图 2-10 导流隧洞+倒虹吸方案平面图

图 2-11 导流隧洞+倒虹吸方案断面图

此方案工序较为复杂，且导流隧洞进口施工难度大，投资较高。

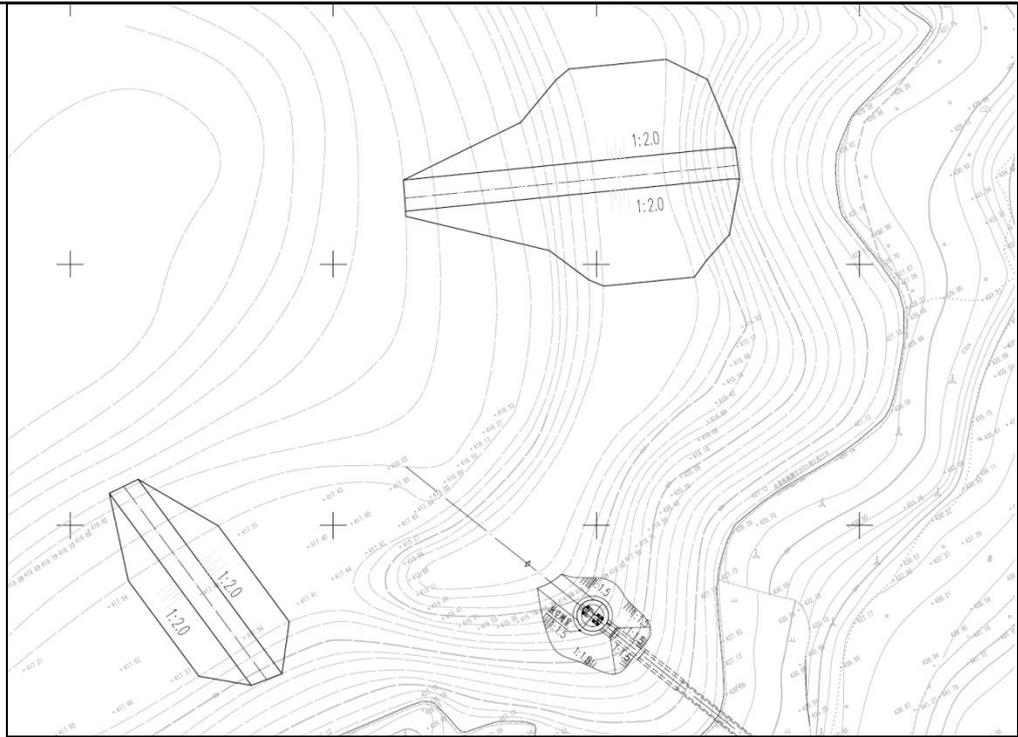
图 2-12 土石围堰方案平面图

施工顺序：隧洞出口段及部分隧洞段施工→土石围堰填筑→隧洞进口段及剩余隧洞段施工→拆除土石围堰。

土石围堰方案简便易操作，成效快，可利用开挖土石料，取材方便，投资最省。

经三种方案比较分析，土石围堰方案较为简便，施工方便，取材便宜，大大降低了工程成本。因此本工程选用方案三土石围堰导流方案。

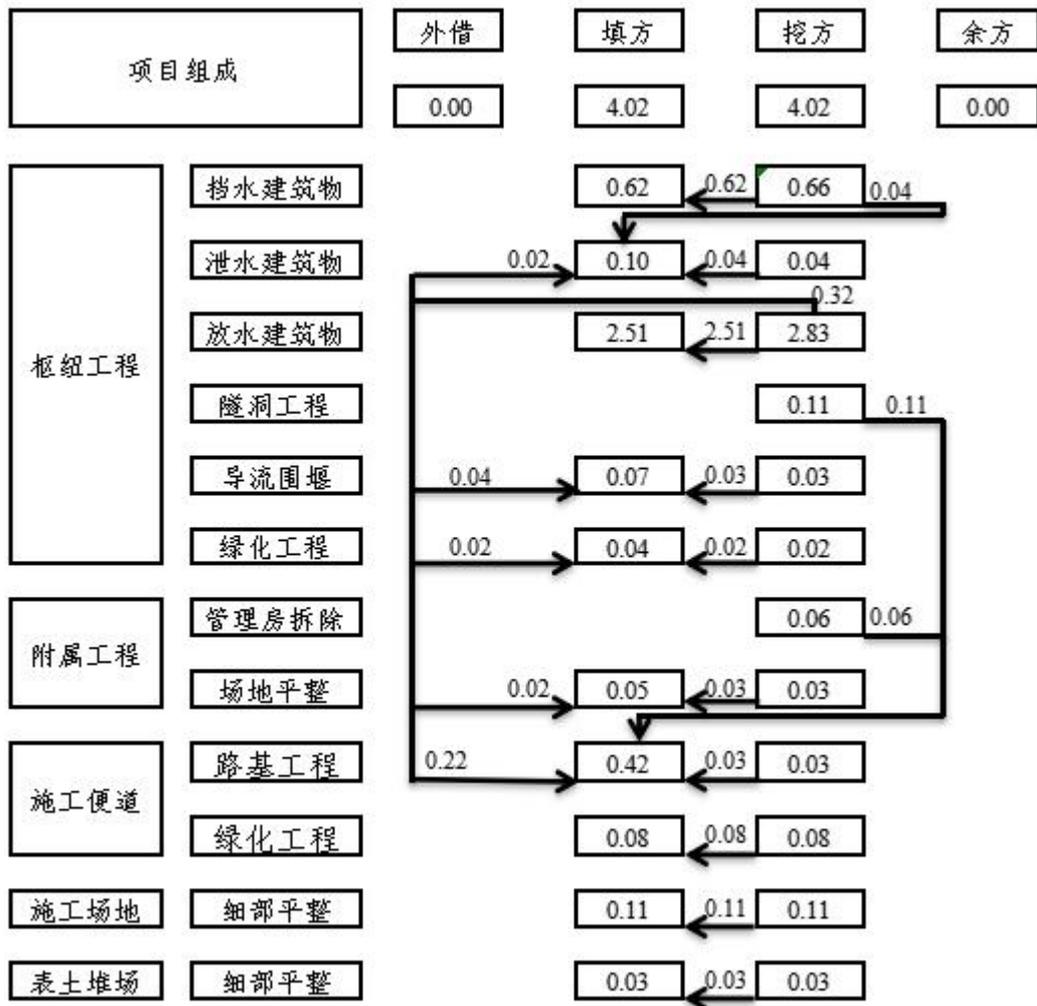
图 2.4-1 项目土石方流向框图（单位：万 m³）

根据主体资料，本工程土石方挖方总量 4.02 万 m³（自然方，下同，含表土剥离 0.18 万 m³），填方总量 4.02 万 m³（含表土剥离 0.18 万 m³），无借方，无弃方。

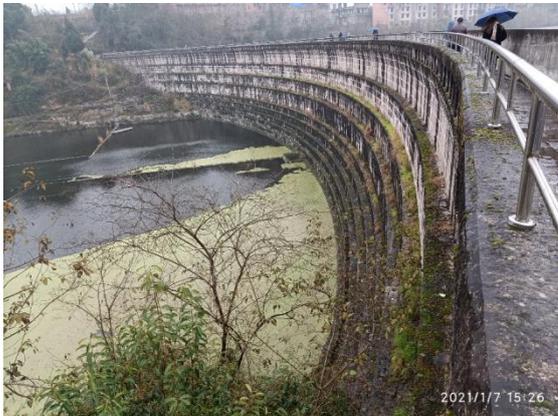
在集中散浸区，面积约 30~50m²，散浸区常期湿润，肉眼可见小股明流缓慢渗漏现象，大坝外坡台阶上的苔藓植被生长较好（如照片 3.1-1）。右坝肩 425.7m 台阶下存在集中散浸点，散浸点常期浸水湿润，散浸痕迹呈花撒状，痕迹明显（如照片 3.1-2）。

照片 3.1-1 左坝肩外坡集中散浸区

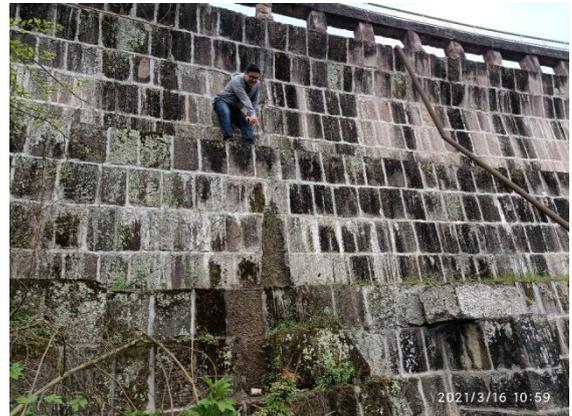
照片 3.1-2 右坝肩外坡集中散浸点

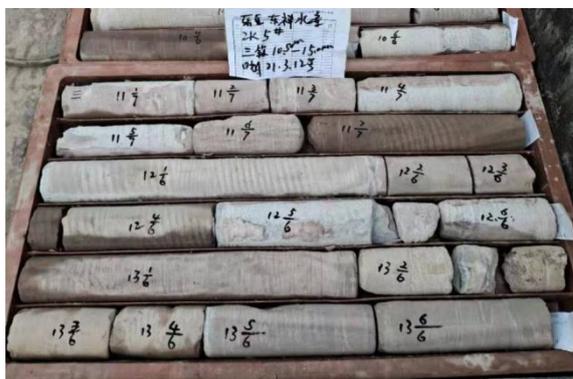
本次除险加固钻探揭露，坝体条石的砂浆粘结总体较好，仅局部砂浆存在少量孔眼，发现一处条带状砂浆空腔裂缝（ZK4：埋深 6.60~6.90m，长约 0.30m，张开 1~5mm），其它钻孔未发现砂浆空腔等现象。因此，坝体条石砌体的密实度总体较好，但局部密实不足，存在一定的安全隐患（如照片 3.1-3、照片 3.1-4）。

照片 3.1-3 钻孔揭露条石砌体情况

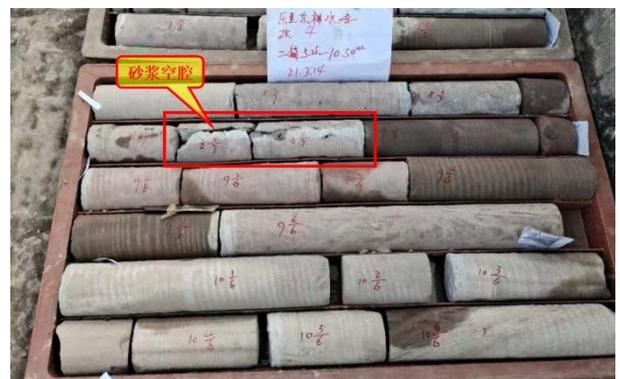
照片 3.1-4 钻孔 ZK4 揭露一条砂浆空腔

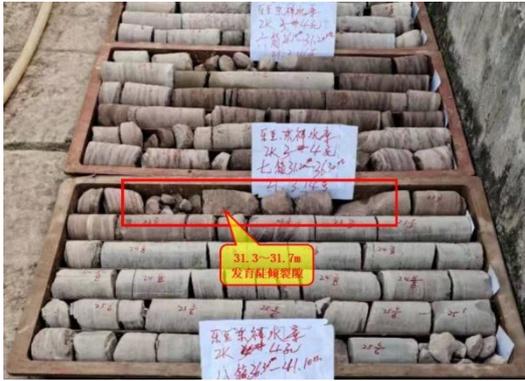
因大坝下游鱼塘蓄水全部淹没了大坝坝脚，本次除险加固现场无法复核坝体渗漏的地表情况，只能根据现场试验进行确定。本次除险加固钻孔揭露：ZK4（坝中冲砂孔右侧）在坝基埋深 33m（396.18m）处存在集中漏水现象，钻孔水位降低，压水试验不起压，试验不成功，漏水量大于 120L/min，钻探岩芯提示，该段 31.30~31.70m 处发育构造陡倾裂隙，岩体破碎，裂隙面无充填，岩体裂隙中无充填，导水裂隙是导致坝基渗漏的主要原

因。本次除险加固钻孔的 ZK4 位于坝中部位，原 2014 年安评钻孔的 ZK3 位于坝中右侧，两孔的间距约 30m，本次除险加固钻孔 ZK4 与 2014 年安全鉴定钻孔 ZK3 揭露的情况基本一致，两次钻探的结果均相互印证了大坝存在坝基整体渗漏问题（如照片 3.1-5）。根据本次除险加固钻探揭露：坝基岩体总体较完整，但局部层理较发育，岩芯呈块状、厚饼状，局部岩体完整性较差，亦是坝基渗漏的主要原因之一（如照片 3.1-6）。

照片 3.1-5 钻孔 ZK4 揭露陡倾裂隙

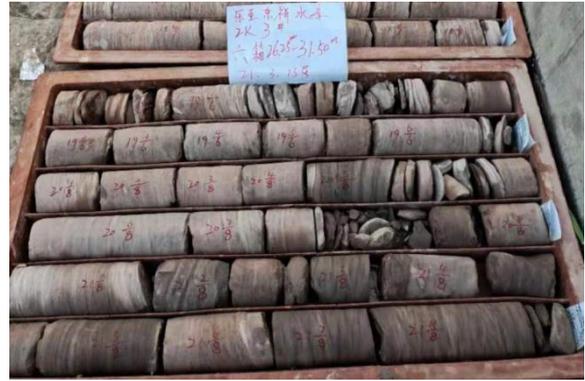
照片 3.1-6 钻孔揭露坝基岩体层理发育
