建设项目环境影响报告表

项目名称：乐至县桂花湾水库中型灌区续建配套与节水改造项目

建设单位（盖章）：乐至县水利管理总站

编制日期：2021年12月

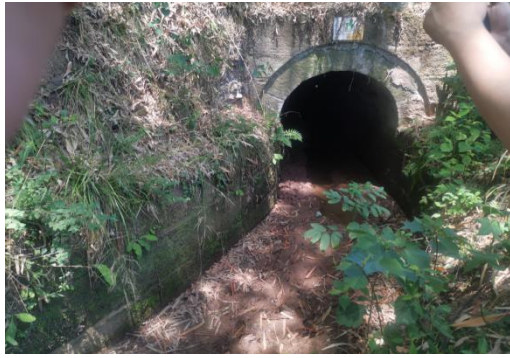
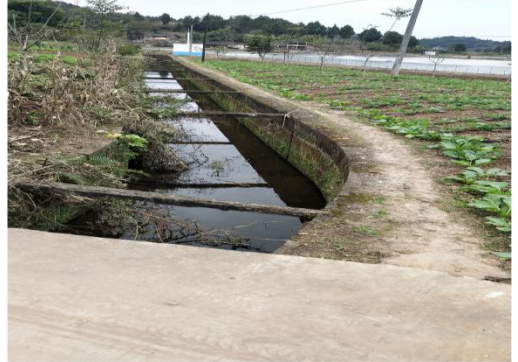
左干渠

3、渠道风化老旧，砌体砂浆脱落、条石移位，导致全渠道渗漏明显，渠系水利用率低；

6、U型渡槽渗漏严重，石砌渡槽边墙和槽墩垮塌。
