建设项目环境影响报告表

项目名称: 乐至县蟠龙河水库除险加固工程

建设单位(盖章): 乐至县水利工程管理总站

编制日期: 2022年05月

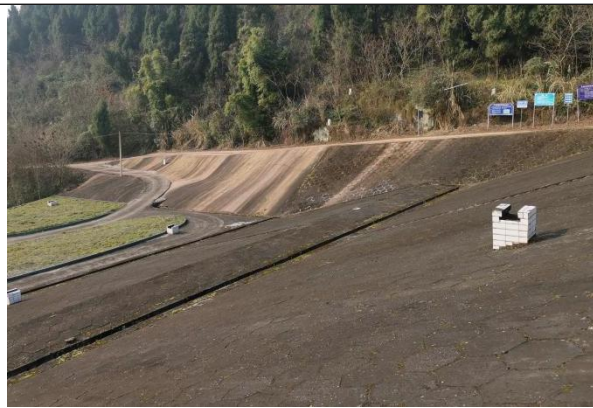
主坝右坝肩渗漏

主坝右坝端高程 334.67-327.47m 部位与岸坡接触带存在集中渗漏病害，根据实测漏水量为 $P=0.03\sim 0.05L/s$ 。

集中漏水点，漏水量 $P=0.03\sim 0.05\text{L/s}$ ，水质清澈。2001 年进行病害整治，对大坝右坝肩 0+140~0+175（坝长 168.5m）范围内坝基、坝肩进行帷幕灌浆，设单排孔距 2 米的灌浆孔，灌浆深度深入相对不透水层 5 米，以小于 10Lu 控制。（桩号可参考 2001 年的内江院的蓝图扫描件）

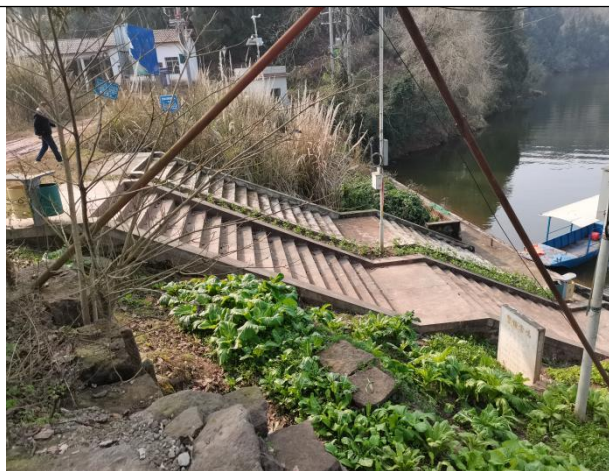
副坝上游坝坡面

副坝上游坝坡较陡，上下游坝面凌乱，无护坡和排水棱体。副坝坝顶高程不满足防洪要求；在设计和校核洪水位时渗透比降大于允许渗透比降，不满足渗透稳定要求；坝体土密实度不够，干密度仅为 $1.5g/cm^3$ 左右，渗透系数为 $3.5\times 10^{-4}\sim 2.2\times 10^{-6}cm/s$ 。坝体、坝基渗漏。

副坝：副坝上下游坝坡较陡，坝面凌乱，无护坡设施，坝顶为泥结石路面，坝基渗漏。

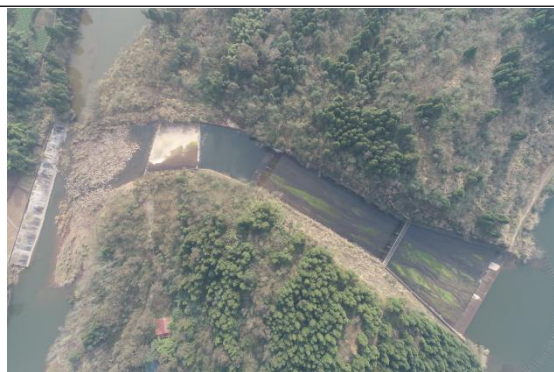
溢洪道俯视照片

溢流堰堰顶、堰脚部分冲刷掉块，堰体基础漏水；溢洪道下游消力池及护坦两侧条石挡墙水毁严重，溢洪道下游对岸防冲护岸高程不够，护岸存在不均匀沉降，面板开裂严重；护岸后的农田年年遭受洪水淹没，水毁严重；溢洪道尾水钢筋砼护坦末端未设置防冲齿墙。

1) 溢流堰脚有两处长 22m 砼块被冲毁并伴有漏水现象；

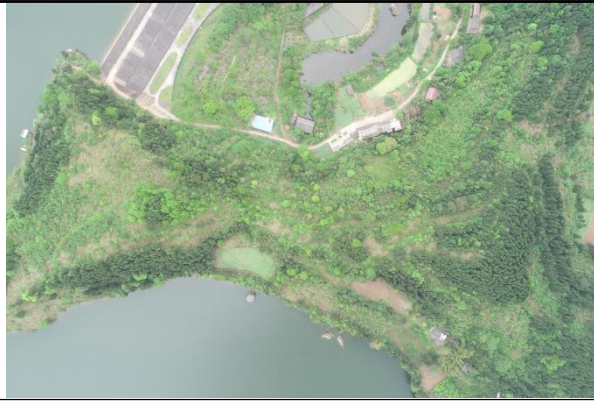
放空洞与主坝位置关系图

放水设施	<p>放空洞位于主坝右岸山垭口，进口距坝右端约 600m。采用塔式竖井取水，进口底板高程 317.43m，竖井内径 4.0m，只设有工作闸门一扇，闸孔尺寸为 2.6×1.57 米，手电两用式螺杆启闭机启闭。隧洞为浆砌条石圆拱直墙式无压隧洞，洞长 161.8m，洞宽 3.0m，洞高 2.5m。洞内设置有直径 1.4 米的压力玻璃管，隧洞出口压力管分叉接两个直径为 1.0 米的钢管，最大引水流量为 $2 \times 1.7\text{m}^3/\text{s}$。</p> <p>在电站分叉管前有三通连接管接放空管，放空管为有压玻璃管，直径 1.0 米，长 80 米，放空设计最大流量 $4.22\text{m}^3/\text{s}$，出口采用直径 1.0 米的闸阀控制。</p>
	金属结构	<p>本水库金属结构主要是放空洞金属结构，包括竖井工作闸门、放空管出口锥型闸阀，进口竖井闸门为手电两用螺杆式启闭机。</p> <p>根据管理所工作人员介绍，竖井工作闸门和出口锥型闸不能正常启闭，特别是工作闸门已运行 50 多年，严重锈蚀已无法使用。2008 年 4 月开启工作闸门时，将启动盘上的链接螺杆拉断，因没有检修闸门，因此，当年请潜水员下水作业，将链接螺杆接上，才确保当年防空洞放水。此后一直未关闭工作闸门，只能用电站水轮机上的闸阀控制。</p>

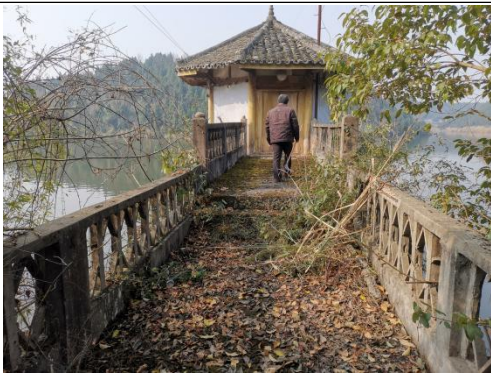
放空洞人行桥、启闭机房

放空洞竖井人行桥均为浆砌条石结构，风化严重导致结构不稳定，已成危桥；竖井上闸房为砖木结构，破损严重。

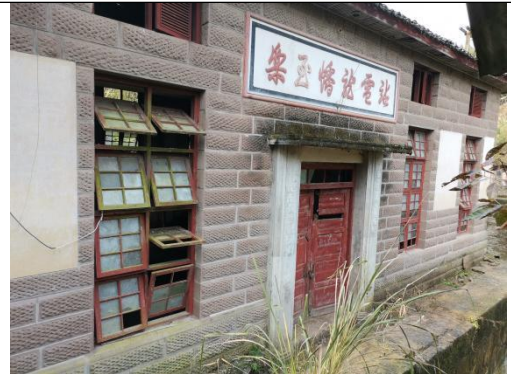
发电厂房

放空洞末端发电厂房已废弃。

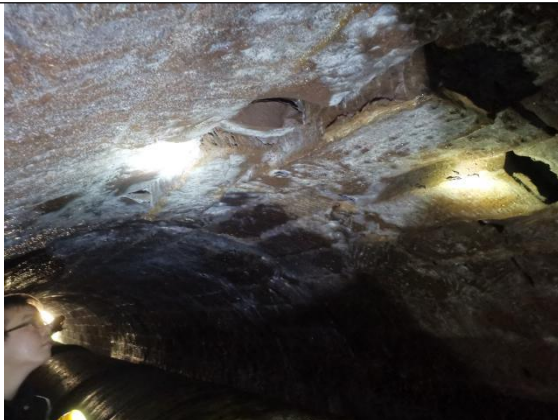
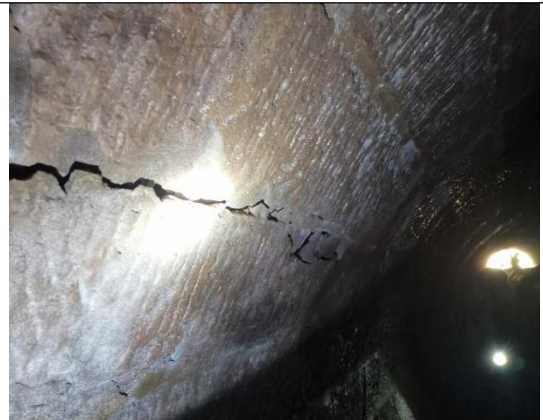
放空洞条石衬砌风化严重段

放空洞隧洞 0+003.50~0+111.80m 段风化严重，部分已出现垮塌掉块现象，洞内压力管道卡扣存在锈蚀破坏现象。

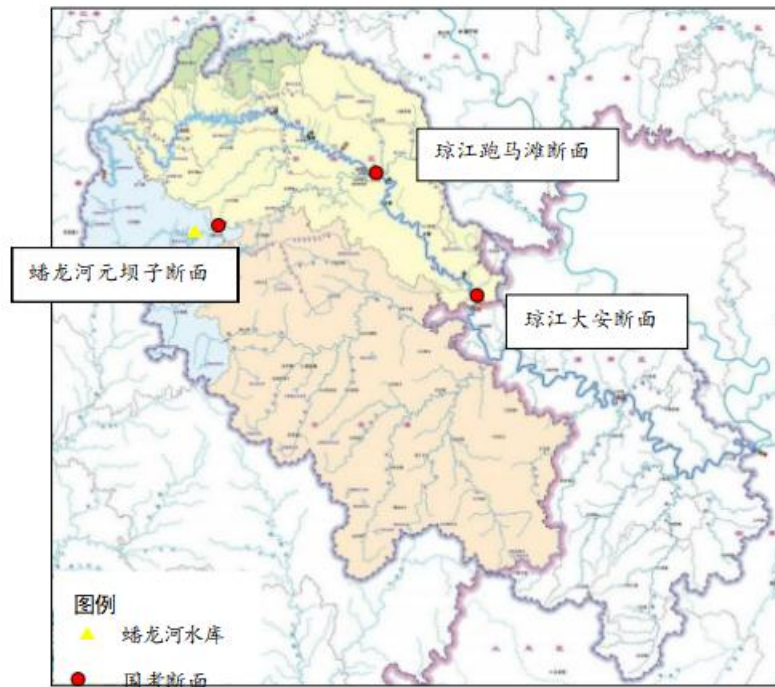
图 4-2 蟠龙河水库下游国考断面监测点位分布图

为全面了解琼江流域内水体环境质量状况以及流域内水环境质量对考核断面水质的影响，方案编制单位系统地收集了琼江流域蟠龙河水库、跑马滩水库、跑马滩断面、元坝子断面 2018 年以来的常规水质监测资料；国考断面如下图所示。

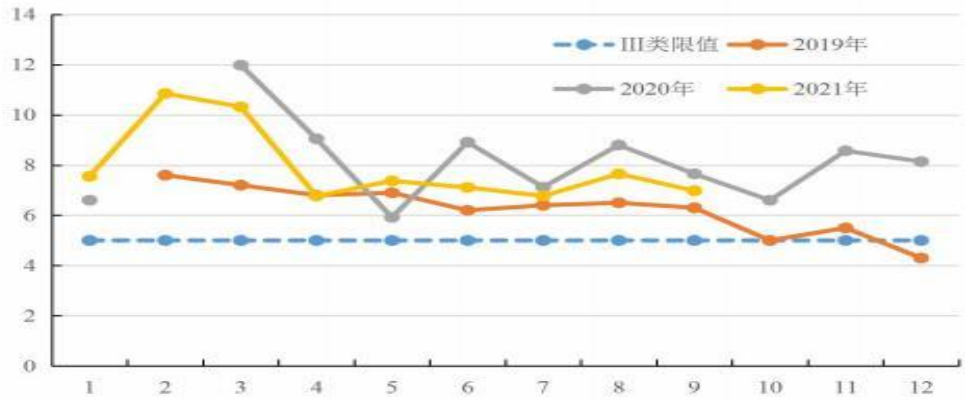
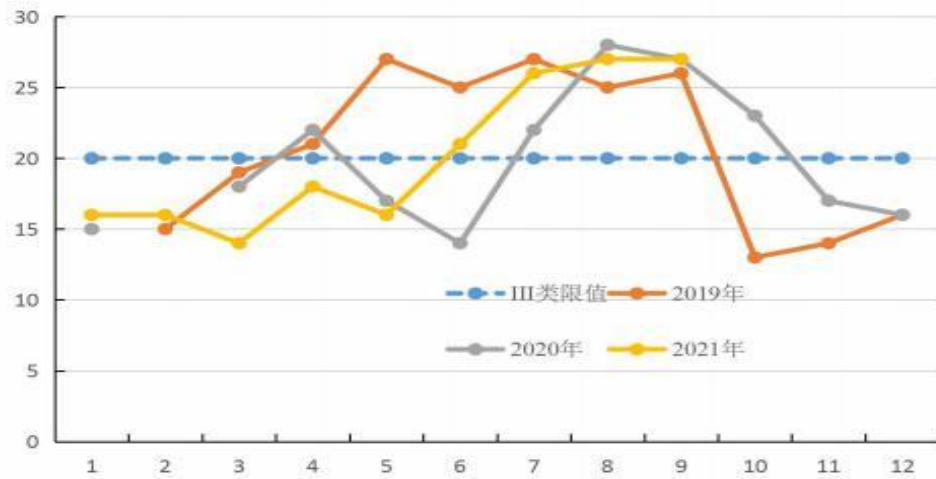
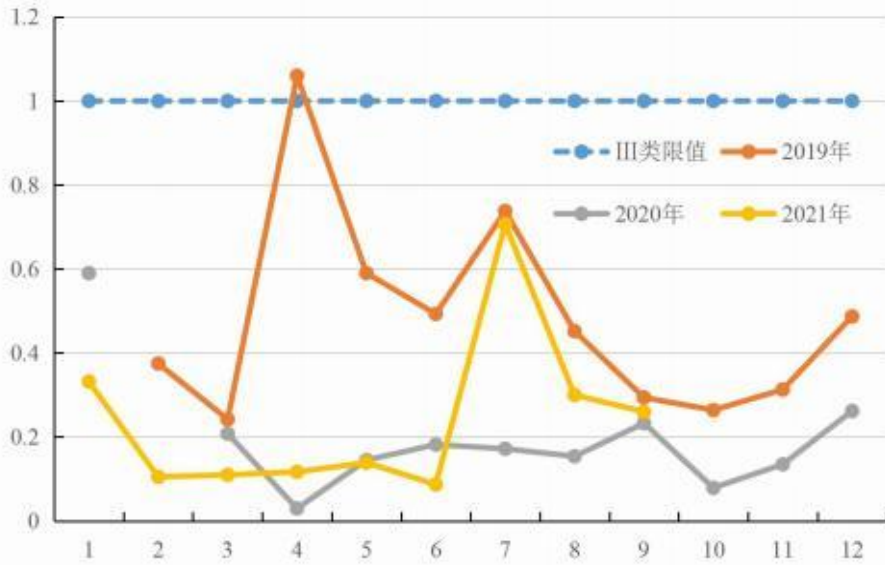
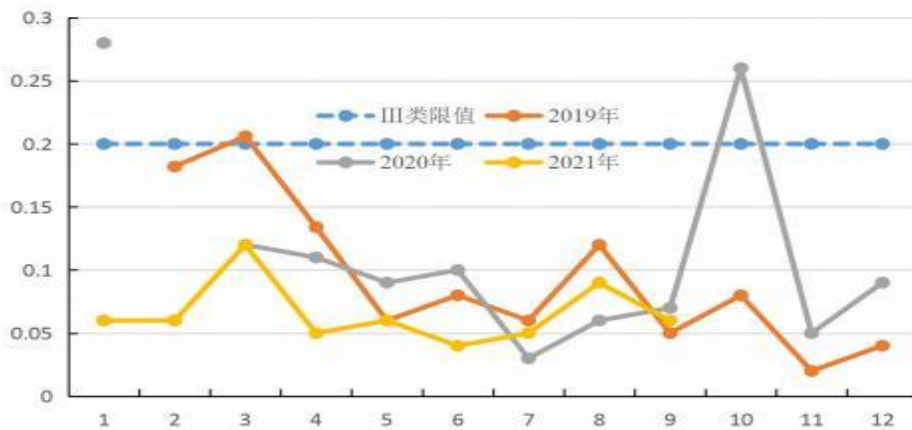
通过图 4-4 至图 4-8 可以看出，对照Ⅲ类水质目标，蟠龙河水库高锰酸盐指数、化学需氧量从 2019 年至 2021 年大部分月份均未能达标；氨氮和总磷污染物浓度除个别超标外，剩余时段均满足标准要求。化学需氧量是蟠龙河水库超标最为严重的污染因子。
